UNIVERSITÀ DEGLI STUDI DI PAVIA

FACOLTÀ DI INGEGNERIA

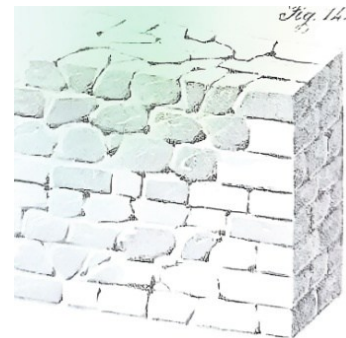
¹ <https://venicewiki.org/it/cose-veneziane/fondazioni-edifici-veneziani/>

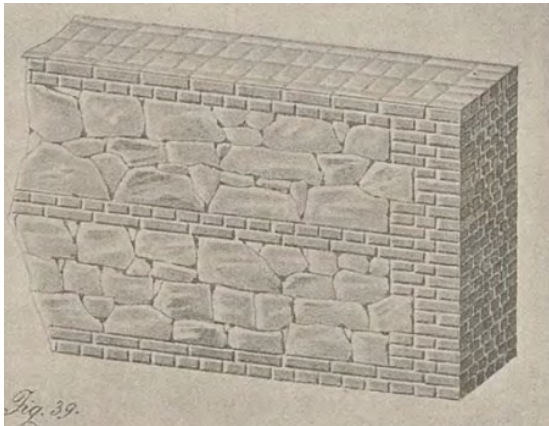
Figura 11: disegno a mano di una muratura listata in pietrame e mattoni (fonte: " *La pratica del fabbricare-parte seconda: il rustico delle fabbriche*", di Carlo Formenti)

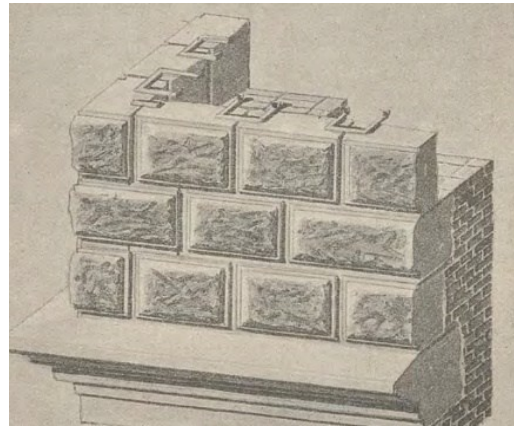
Figura 12: disegno a mano di una muratura rivestita (fonte: " *La pratica del fabbricare-parte seconda: il rustico delle fabbriche*", di Carlo Formenti)

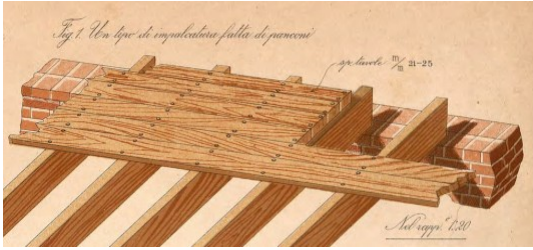
Figura 16: disegno raffigurante la posa di un solaio monodirezionale sulla muratura e chiodatura dei panconi dell'assito (fonte: *“La pratica del fabbricare, parte prima-il rustico delle fabbriche”*, Carlo Formenti)

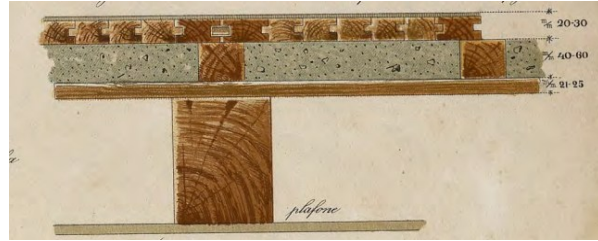
Figura 17: sezione trasversale di un solaio monodirezionale in legno con tavolato in legno direttamente poggiante su esso (fonte: *“La pratica del fabbricare, parte seconda-il finimento delle fabbriche”*, di Carlo Formenti)

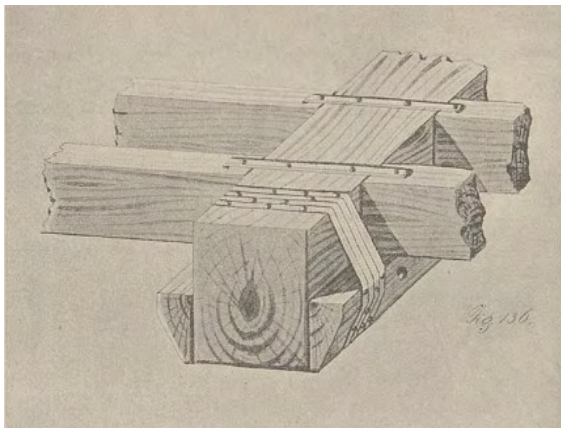
Figura 18: suggerimenti per l'appoggio dei travetti alle travi principali di un solaio in legno (fonte: *“La pratica del fabbricare, parte prima: il rustico delle fabbriche”*, di Carlo Formenti)

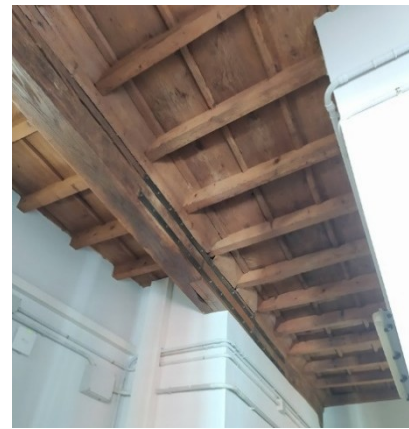
Figura 19: Solaio in legno a cassettoni del primo piano del Palazzo San Felice a Pavia visitato durante i sopralluoghi)

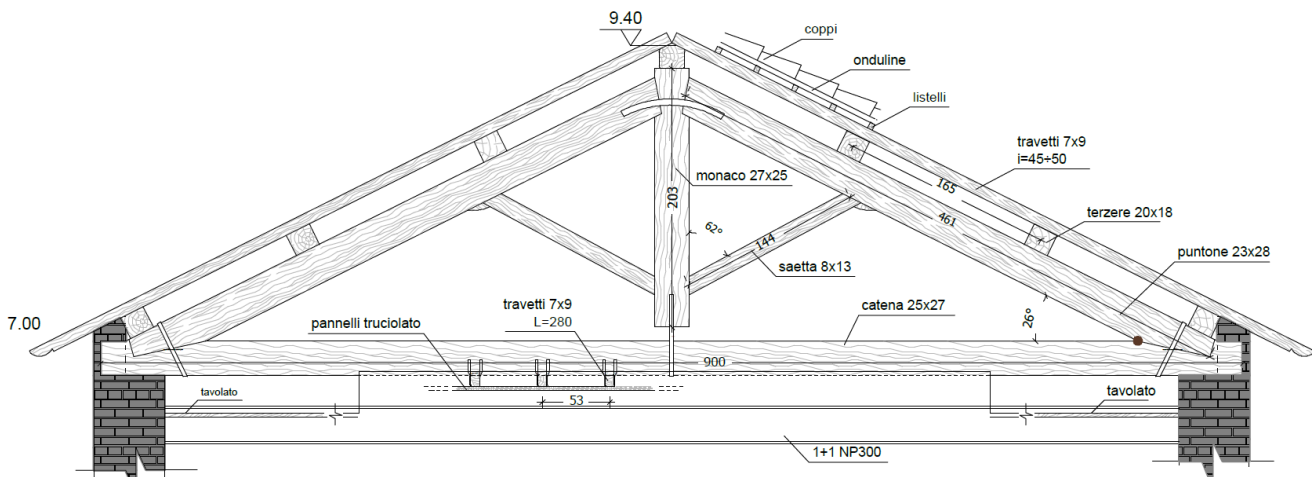
Figura 31: restituzione grafica dello stato di fatto di una capriata in legno con indicazione di alcuni elementi costituenti (disegni tecnici da progetti per il recupero della Ex Caserma Sacchi, lavori di Studio Calvi BEAM BEAM).

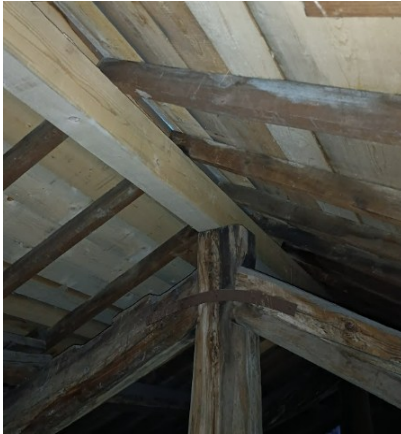
Figura 32: appoggio della testa di una capriata nella muratura del Palazzo San Felice a Pavia.

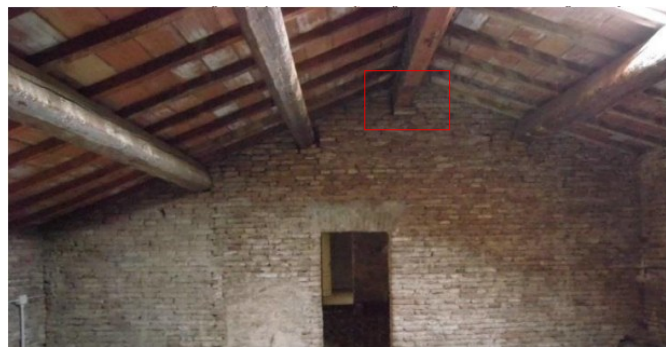
Figura 35.b: struttura di un tetto alla Lombarda con travi principali poggianti su muratura in prosecuzione dei piani inferiori, ritrovata nel Palazzo del Principe Foresto a Modena

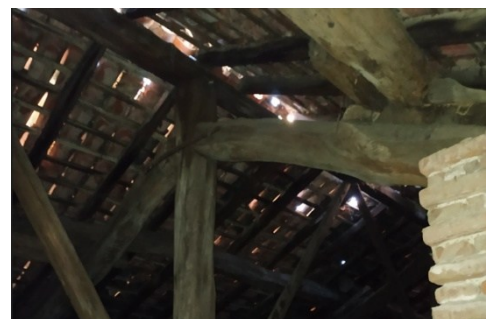
Figura 36: vecchia e inefficace protezione delle capriate della copertura del Palazzo San Felice a Pavia

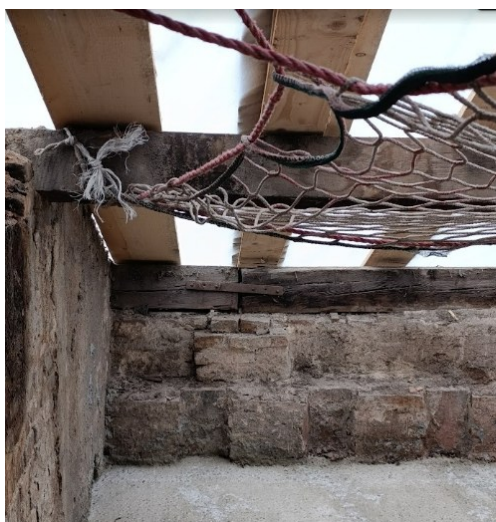
Figure 37 e 38: A sinistra appoggio delle terzere ad una delle capriate della copertura del Palazzo San Felice a Pavia. Retrostante ad essa si nota la presenza di una nuova capriata metallica di rinforzo. A destra sono raffigurati dei suggerimenti di collegamento tra puntoni e terzere proposti in alcuni manuali storici. Le terzere vengono posizionate sfalsate per consentire un buon appoggio su tutto il puntone principale. (fonte: "La pratica del fabbricare", C. Formenti-1893)

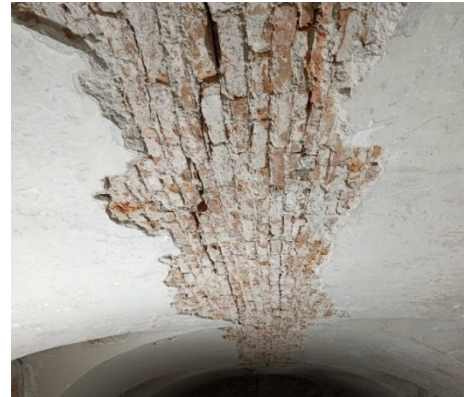
Figura 45: lesioni in chiave di una volta a botte con separazione di materiale rinvenute durante i sopralluoghi dell'Ex Caserma Sacchi di Pavia.

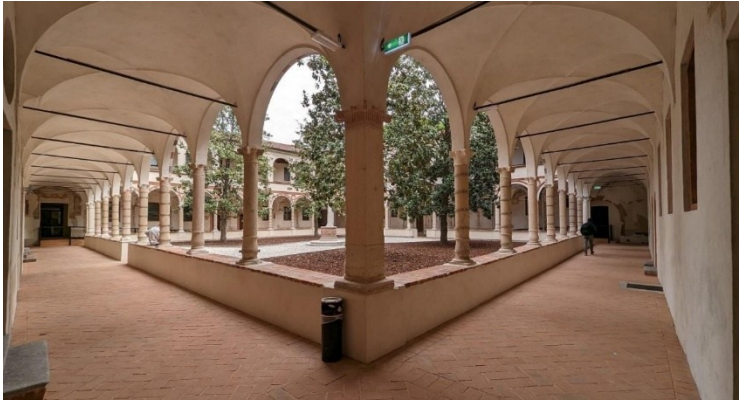
Figura 50: presenza di catene all'intradosso nelle volte a crociera del chiostro del Palazzo San Felice a Pavia.

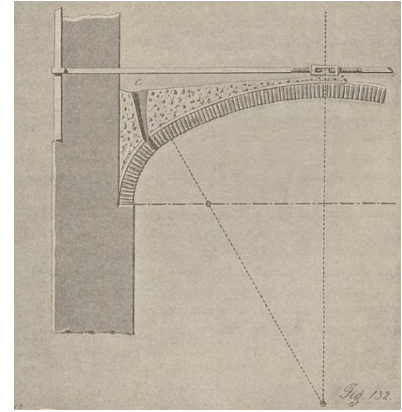
Figura 51: rappresentazione grafica delle catene all'estradosso di una volta ancorate all'esterno con capochiave (da *"La pratica del fabbricare I - il rustico delle fabbriche"*, di C. Formenti)

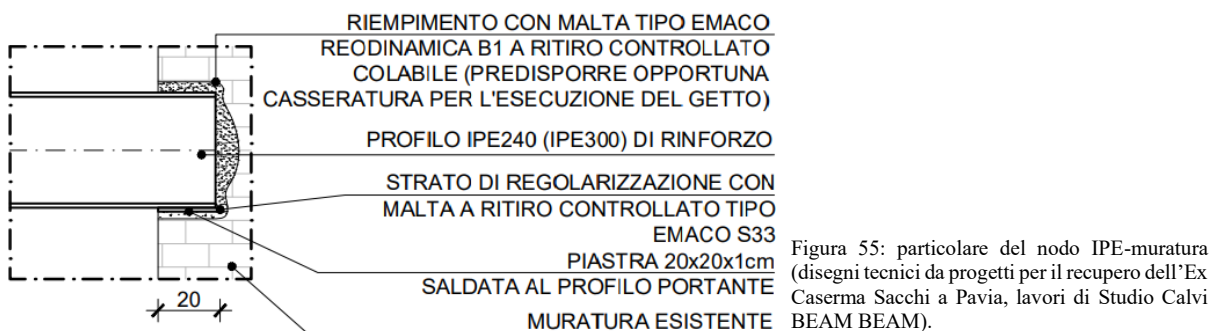
Irrigidimenti nel piano con nuovi tavolati in legno e bandelle metalliche

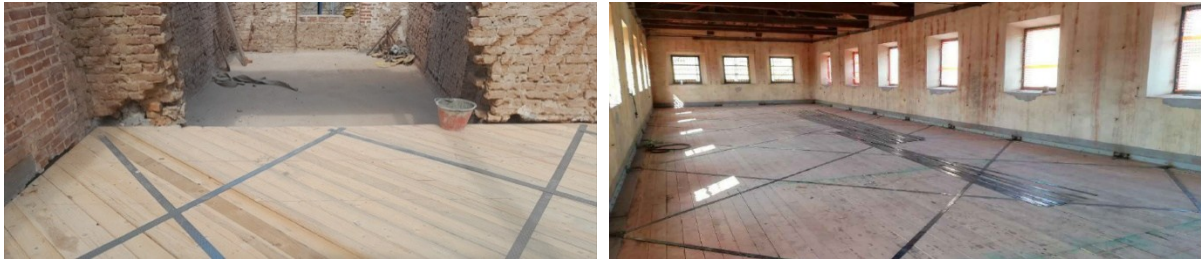
Figura 56: bandelle metalliche per l'irrigidimento nel piano di un nuovo solaio in legno per l'Ex Ospedale Santa Margherita di Pavia (a sinistra) e loro connessione al cordolo perimetrale nell'Ex monastero di Santa Monica a Cremona (a destra). Lavori di Studio Calvi BEAM BEAM

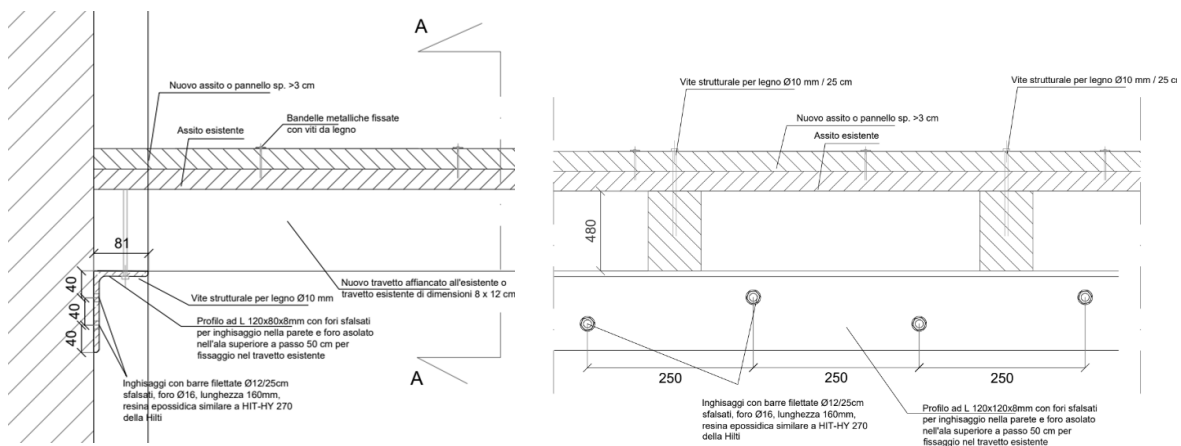
Figura 59: schema del dettaglio di un cordolo metallico all'intradosso di un solaio in legno: sezione laterale con connessione agli elementi in legno (a sinistra) e vista frontale con connessione alla muratura (a destra). Si nota l'arretramento dell'appoggio delle travi verso l'interno del muro che ne riduce l'inflessione (disegni tecnici da progetti per la riqualificazione del Palazzo del Principe Foresto di Modena, lavori di Studio Calvi BEAM BEAM).

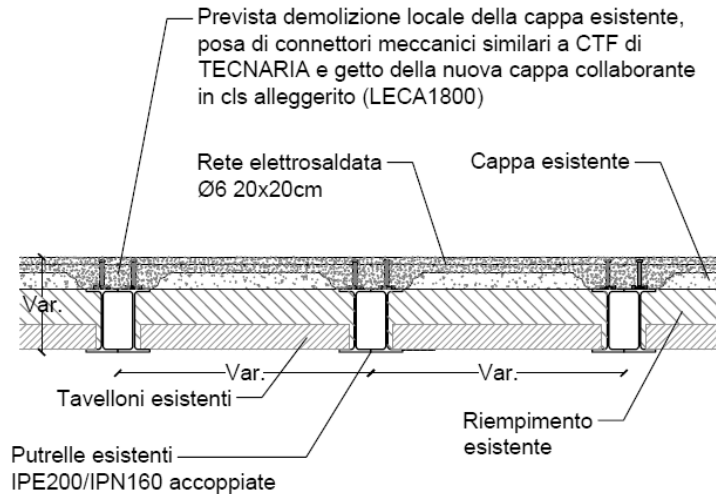
Figura 61: schema di piolatura del solaio in putrelle e tavelloni (disegno tecnico da progetto per la riqualificazione residenziale dell'Ex Ospedale S. Margherita a Pavia, lavori di Studio Calvi BEAM BEAM).

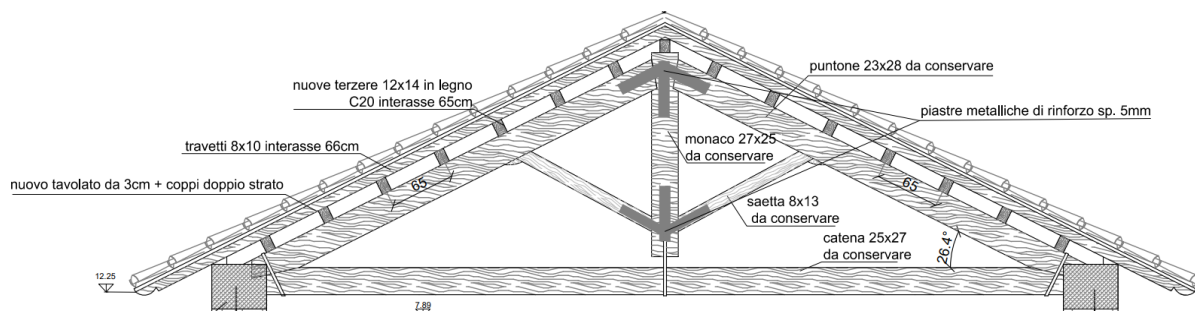
Figura 74: impegno di piastre metalliche per il rinforzo delle connessioni tra puntone e monaco di una capriata in legno qualora non si intenda sostituire singolarmente gli elementi. (disegni tecnici da progetti per il consolidamento delle capriate della copertura durante per il recupero dell'Ex Clinica Mondino a Pavia, lavori di Studio Calvi BEAM BEAM).

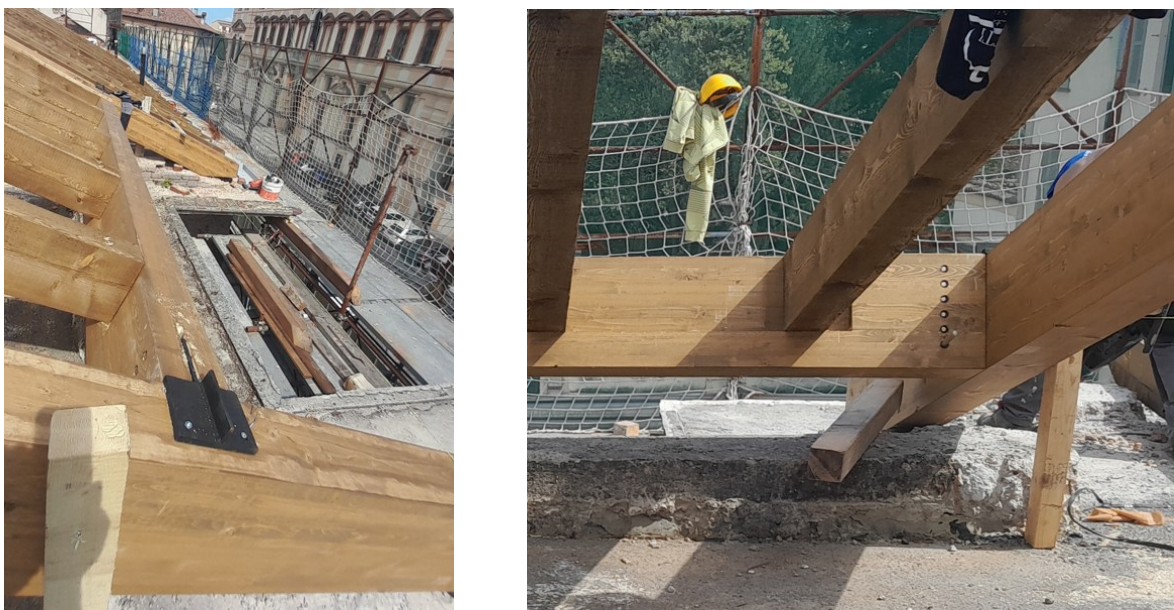
Figura 75: impiego di viti, piastre e basette d'acciaio a scomparsa per la connessione di due nuovi elementi in legno per la copertura del blocco E dell'Ex Ospedale Santa Margherita di Pavia (lavori di Studio Calvi BEAM BEAM).

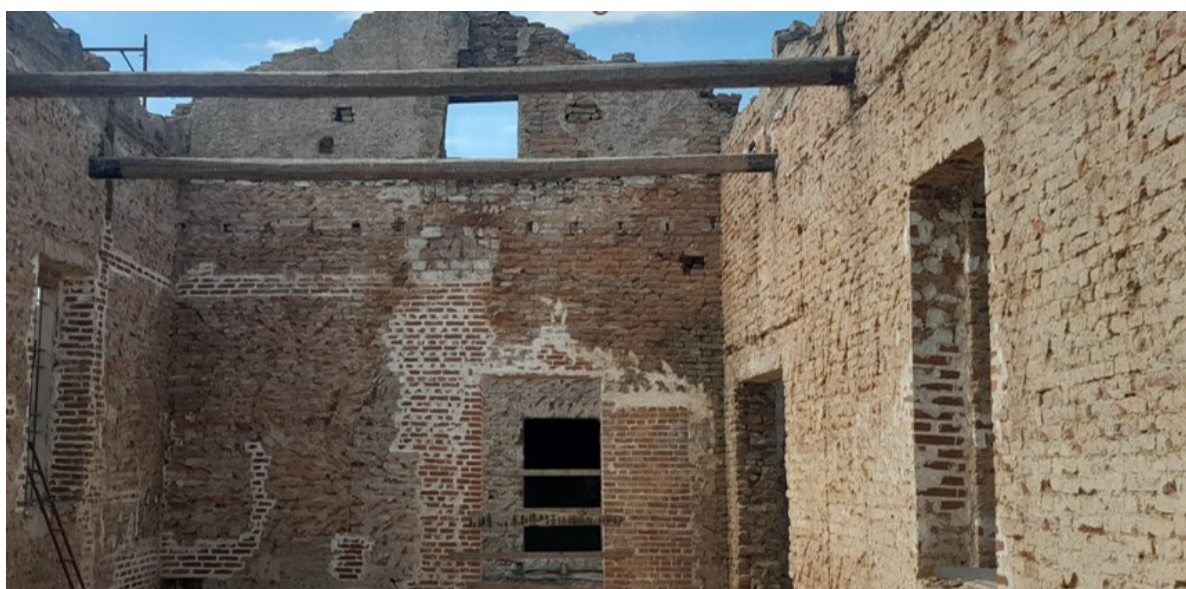
Figura 80: interventi di scuci e cucì di porzioni di muratura ammalorare durante il recupero dell'Ex Ospedale Santa Margherita di Pavia (lavori di Studio Calvi BEAM BEAM)

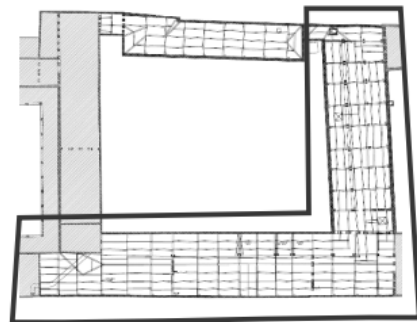
Figura 92: inquadramento in pianta della porzione di sottotetto indagata (Zona F in basso e Zona G a destra)

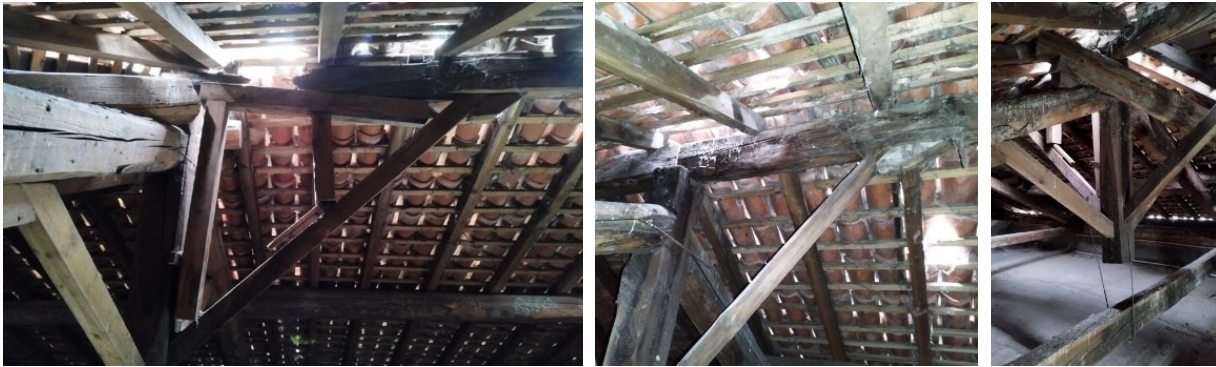
Figura 93: porzioni della trave di colmo ammalorate e capriata da sostituire (foto di Studio Calvi BEAM BEAM)

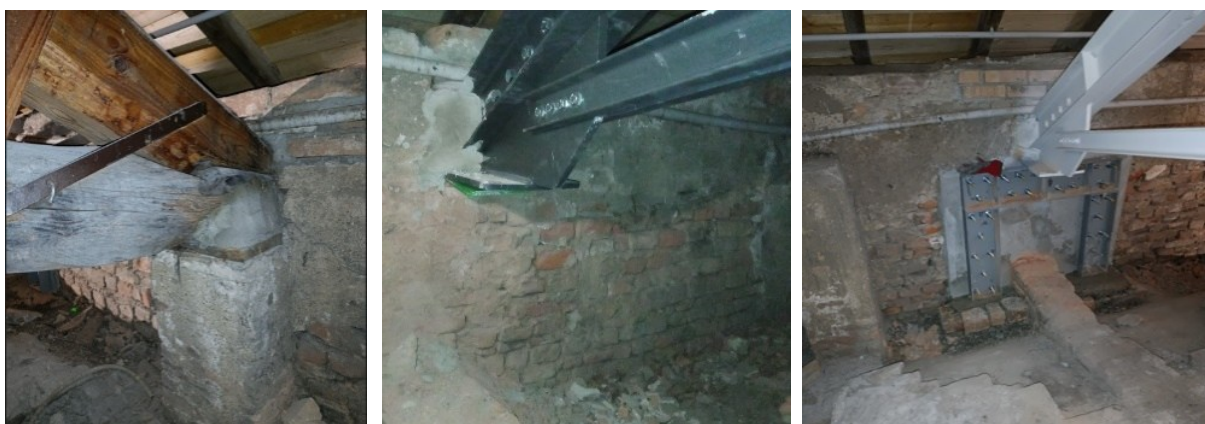
Figura 97: appoggio di una capriata esistente su pilastrini in muratura (a sinistra), appoggio provvisorio della capriata di progetto nella muratura perimetrale con piastra interposta (al centro), cavallotto in acciaio inghisato alla muratura per l'appoggio della capriata metallica (a destra). Lavori di Studio Calvi BEAM BEAM.

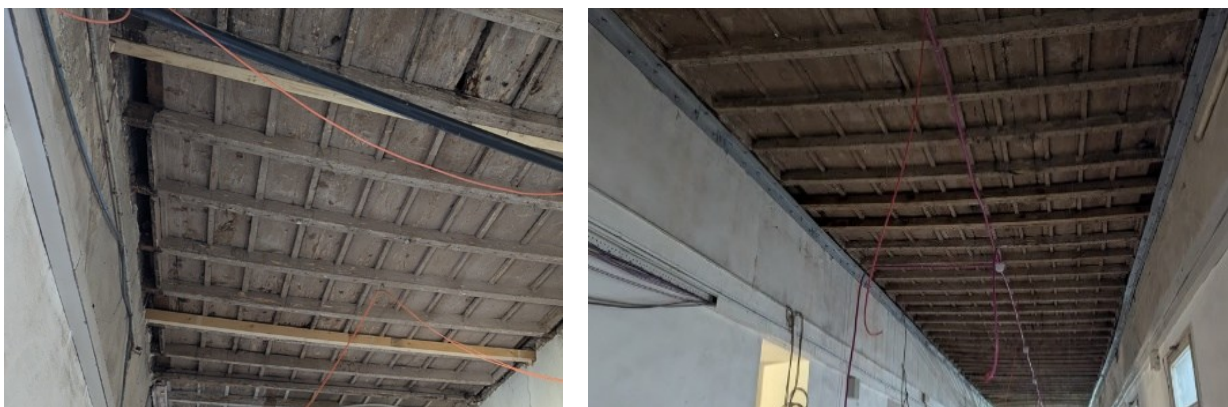
Figura 98: appoggio degradato dei travetti del sottotetto del solaio in legno (a sinistra) e nuovo cordolo metallico inghisato alla muratura e connesso ai travetti (lavori di Studio Calvi BEAM BEAM)

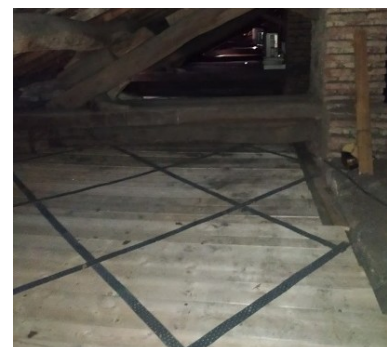
Figura 99: nuovo assito in legno e bandelle metalliche inchiodati al solaio di sottotetto (lavori di Studio Calvi BEAM BEAM)

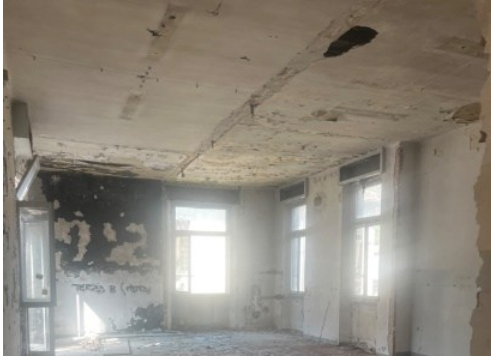
Figura 106: solai in laterocemento con sfondellamento in atto (lavori di Studio Calvi BEAM BEAM)

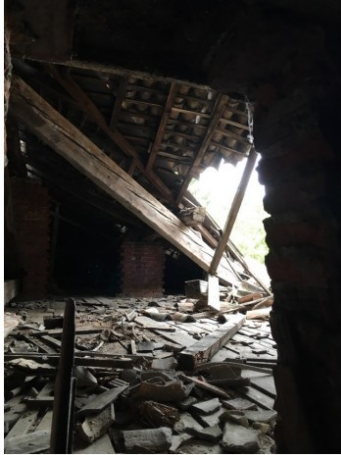
In alcuni casi sono state necessarie opere provvisorie per la messa in sicurezza di alcuni locali, puntellando le travi di copertura ai fini della consolidazione momentanea della struttura in attesa di sostituzione degli elementi. In sommità la connessione tra i muri e le strutture di copertura è tale da non garantire un buon comportamento d'insieme.

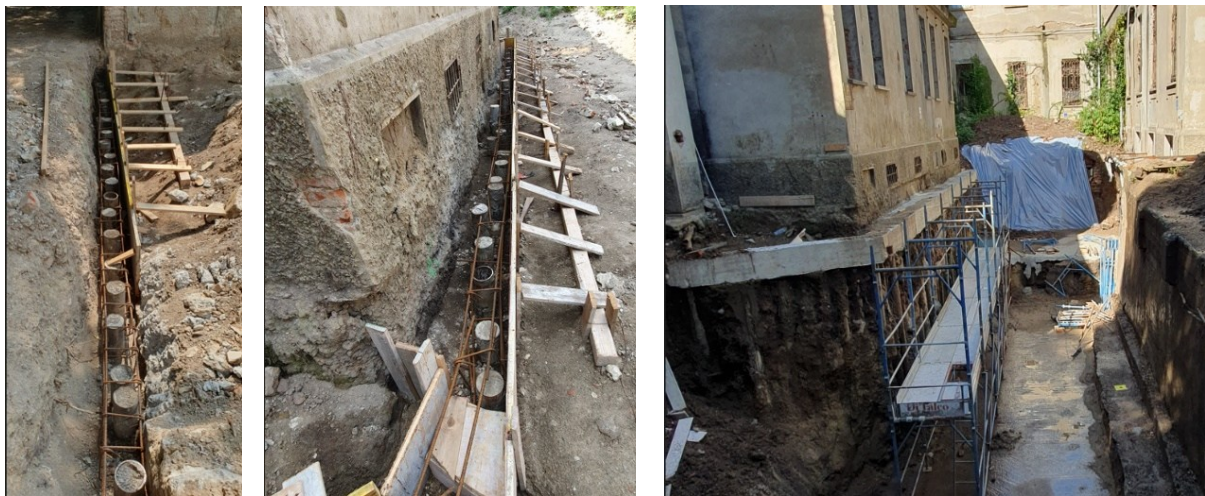
Figura 119: inserimento dei pali, armatura della trave testa palo e scavo per la realizzazione della vasca (lavori di Studio Calvi BEAM BEAM)

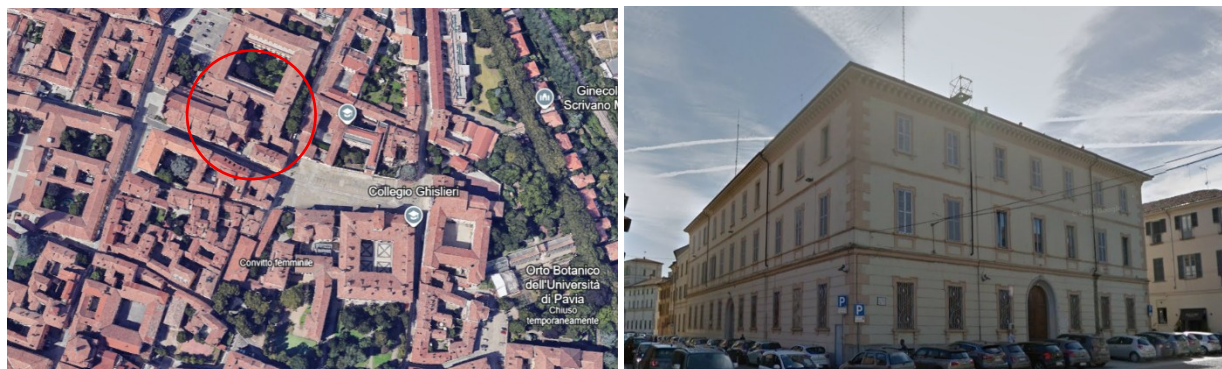
Figura 120: inquadramento dell'edificio nella città e vista della facciata principale

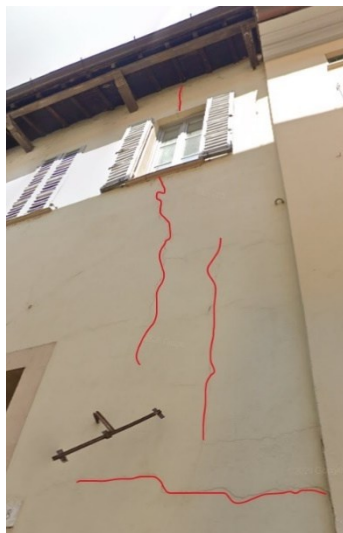
I muri dell'edificio poggiano direttamente sul terreno senza un allargamento di base in fondazione. Lungo il lato est si è ritrovata la presenza di un antico condotto fognario in muratura che ha creato problemi alla base dei muri di quel lato anche dovuto alle perdite riscontrate. A prova di ciò si evidenziano danni attribuibili a dissesti delle fondazioni nell'angolo dell'edificio verso via Domenico da Catalogna, il cui quadro fessurativo esterno ed interno lascia pensare ad un cedimento dell'edificio nel terreno. Inoltre, un muro di un locale interrato presenta un indebolimento fondazionale, per il quale sarà necessario un intervento di sottomurazione.

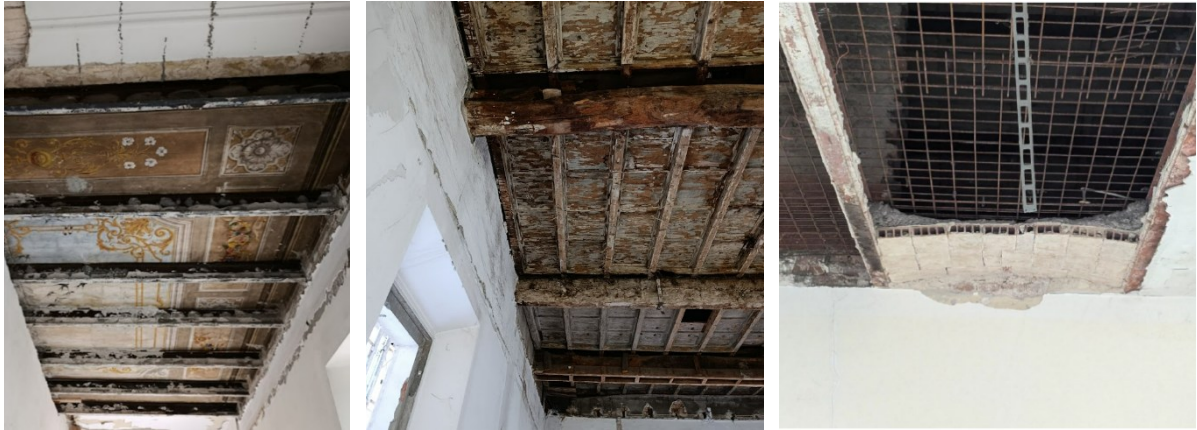
Figura 122: solai rinvenuti durante i sopralluoghi. A sinistra un solaio in putrelle e laterizi decorato, al centro un solaio storico in legno con travetti poggiati sulle catene, a destra solaio in putrelle e laterizio da demolire per eccessiva fragilità

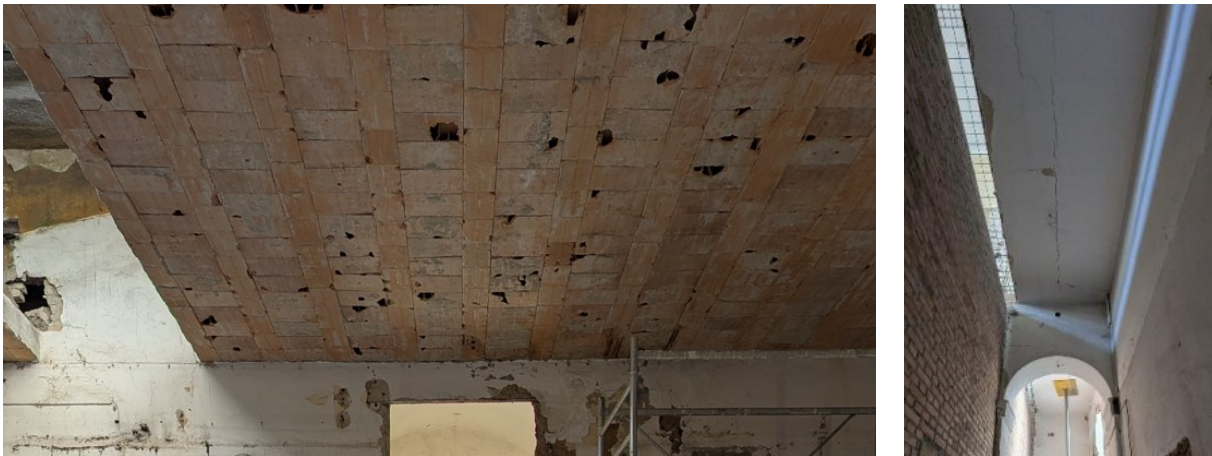
Figura 123: solaio in laterocemento con necessità di rinforzo a flessione e solaio in putrelle e pignatte con sfondellamento in atto da demolire

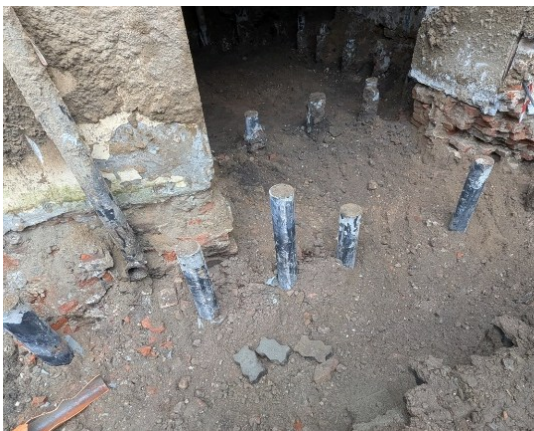
Il quadro fessurativo riscontrato in un angolo a sud dell'edificio attribuito al dissesto fondazionale precedentemente mostrato richiede il consolidamento della base dei muri perimetrali per evitare il futuro insorgere di danni maggiori. Pertanto, per consolidare ogni muro interessato dal dissesto si progetta una sottofondazione con paratie di micropali tubolari in acciaio su entrambi i lati dei muri le cui teste vengono tutte connesse da delle travi testa-palo in calcestruzzo armato. Di seguito di mostrano le fasi principali della realizzazione dell'intervento.

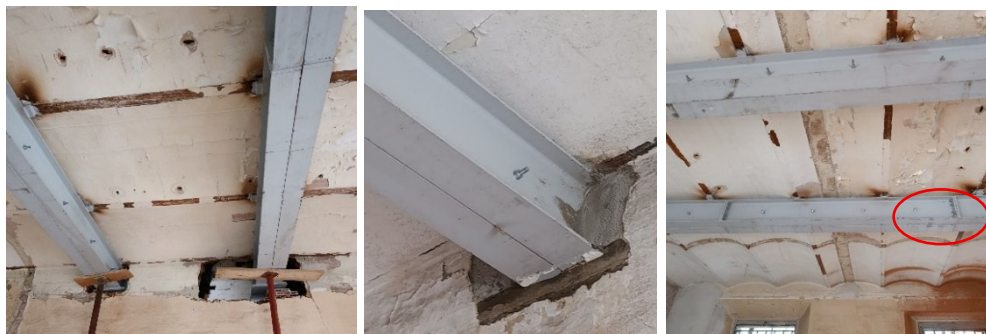
Figura 127: breccia nella muratura per consentire il passaggio nel solaio retrostante e appoggio provvisorio delle travi in acciaio, appoggio a fine realizzazione con malta a ritiro controllato e saldatura alle putrelle esistenti (in rosso). Si nota il collegamento su anime e flange tra i tronchi di travi

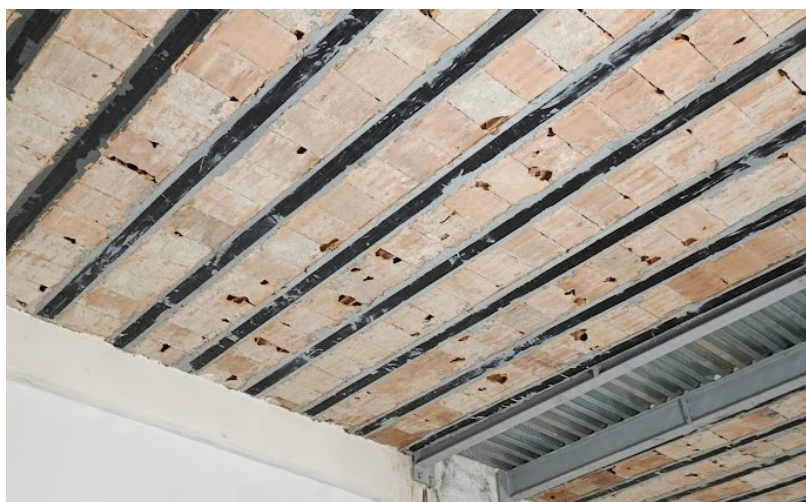
Figura 128: lamine di carbonio incollate all'intradosso dei travetti tralicciati per il rinforzo a flessione di un solaio in laterocemento (Lavori di Studio Calvi BEAM BEAM)

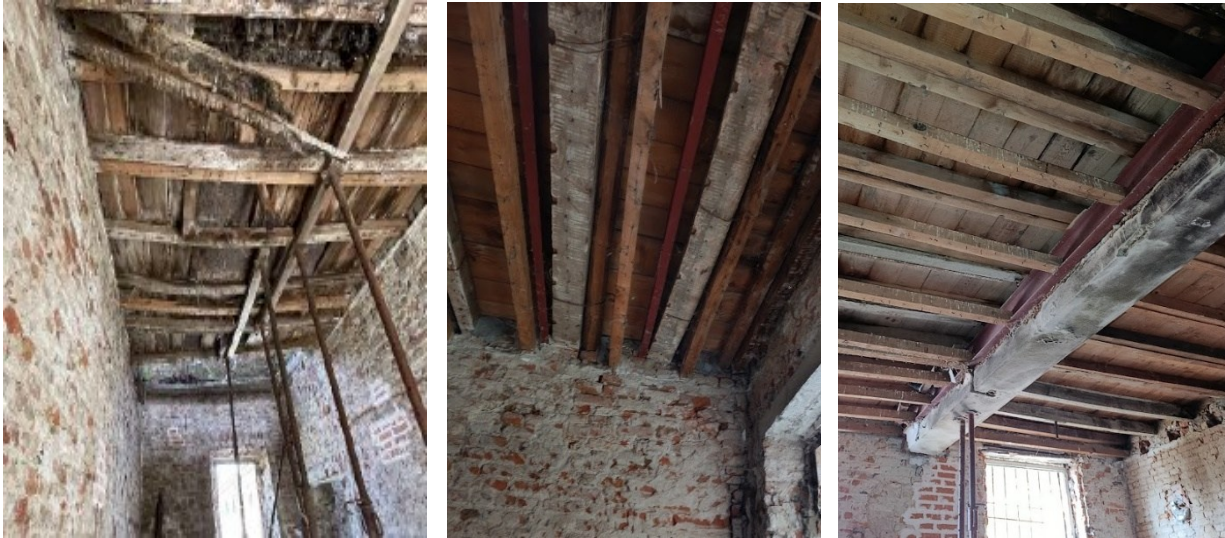
Figura 134: a sinistra solaio in legno parzialmente crollo, al centro travi in legno/acciaio affiancate a quelle esistenti, a destra rinforzo della trave maestra con profili in acciaio affiancati durante gli interventi del 2008

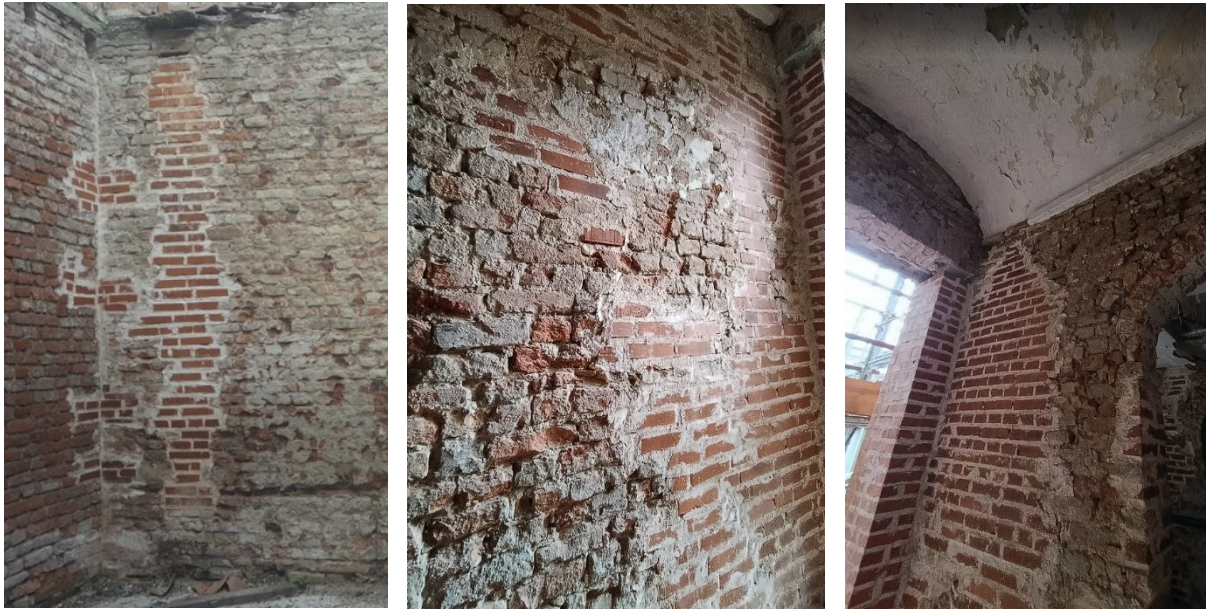
Figura 137: alcuni esempi di ripristino della continuità muraria con tecnica scuci-cuci)
